## **Polytechnique Montréal**

### **Pavillon principal**

### **Inspection des matériaux contenant de l'amiante pour la mise à jour du registre**

**Rapport – Final**

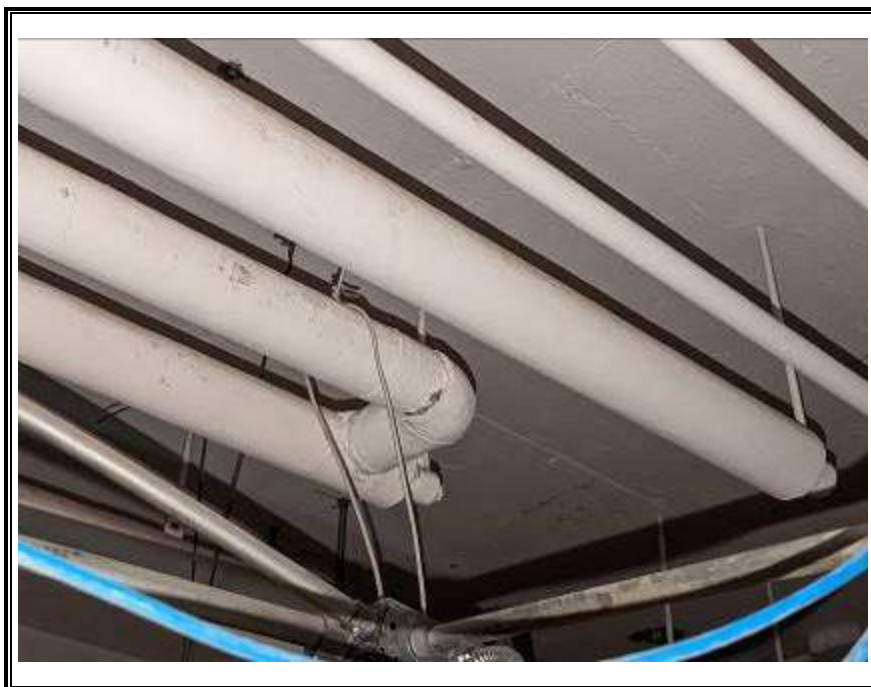
A265.15

Coudes en mauvais état.

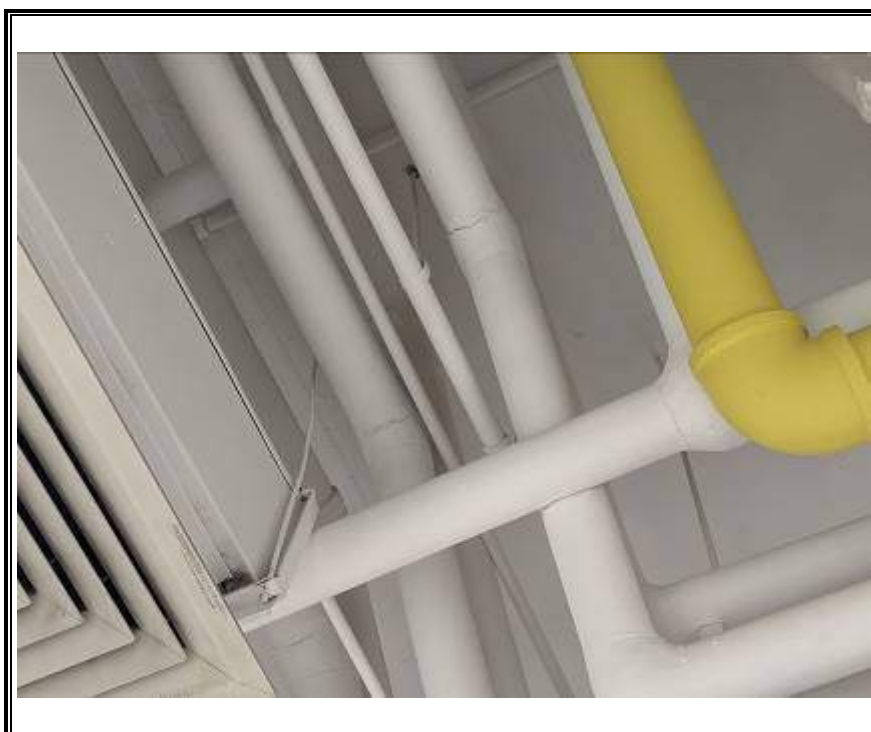
A352

Coudes craqués.

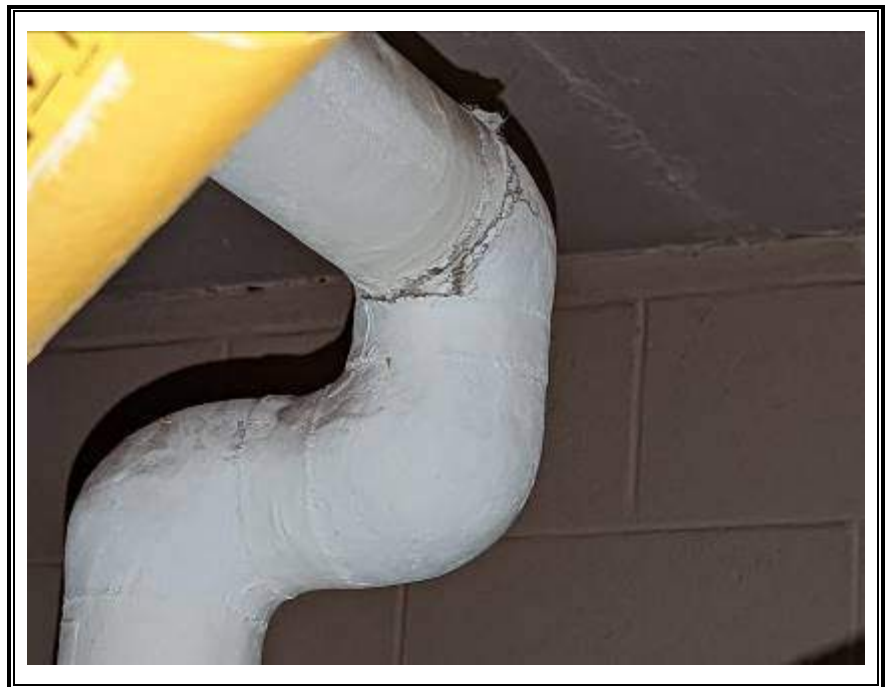
A431

Deux (2) coudes endommagés.

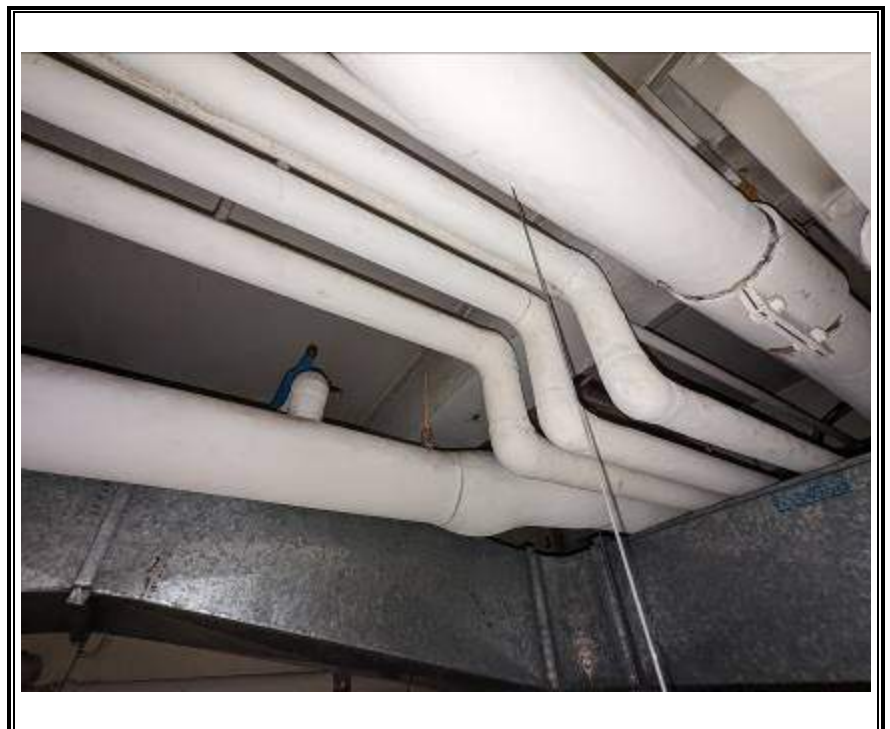
A552

Quatre (4) coudes endommagés.

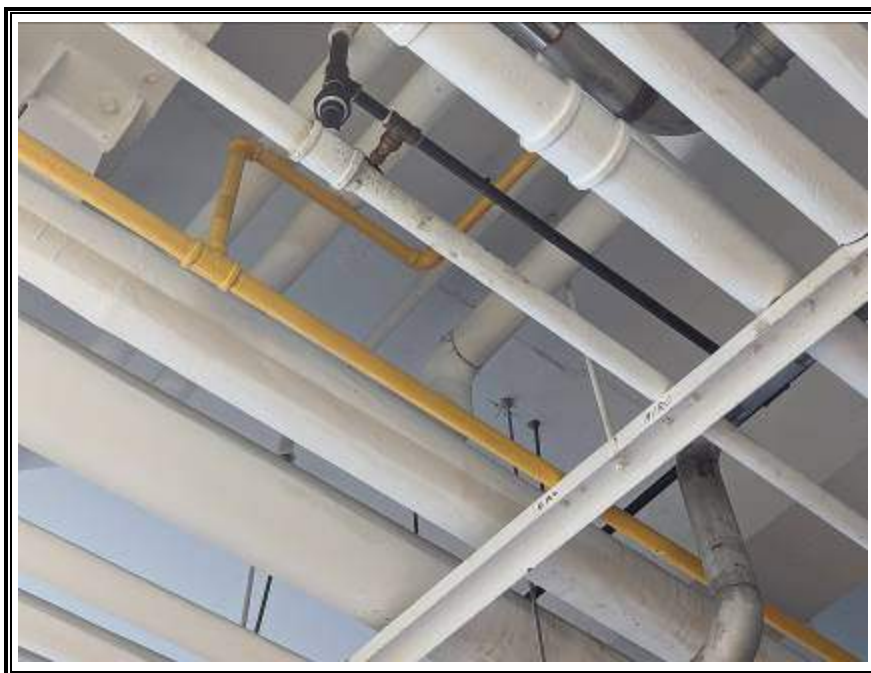
A576

Coude craqué.

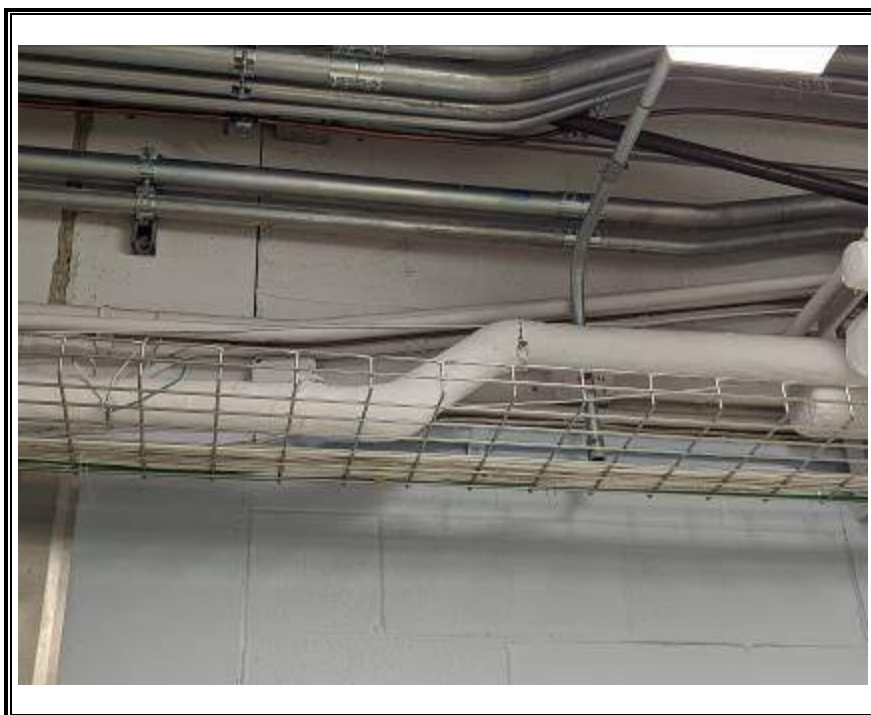
Corridor près du A678

Coude craqué.

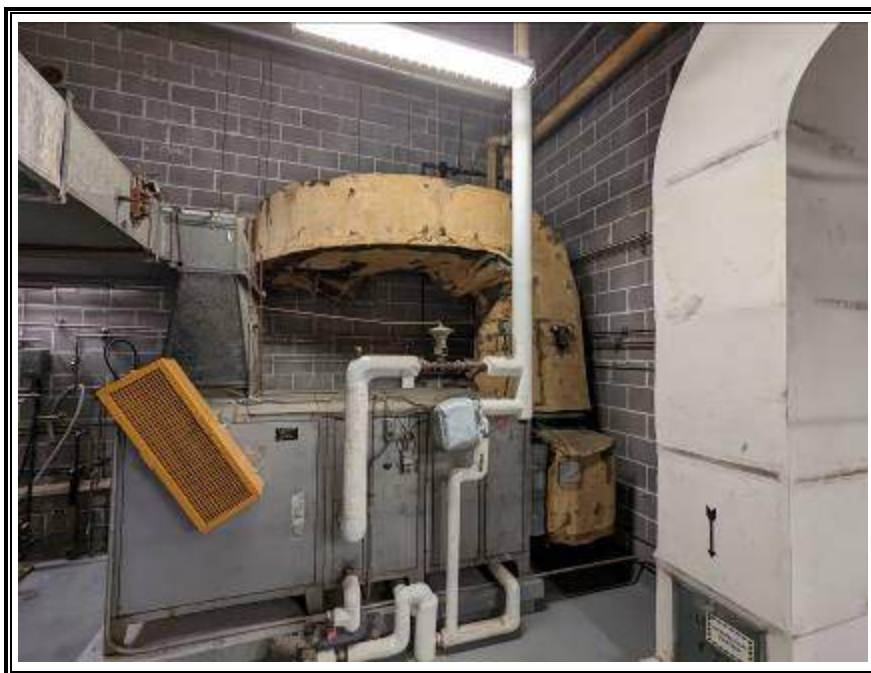
A702

Conduit de ventilation.

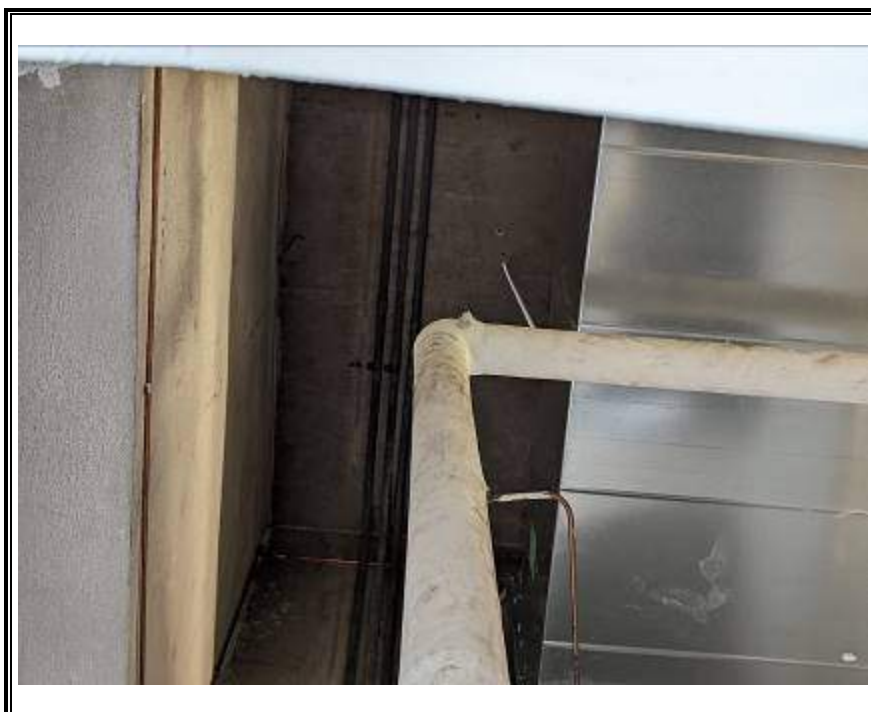
A700

Coude en mauvais état.

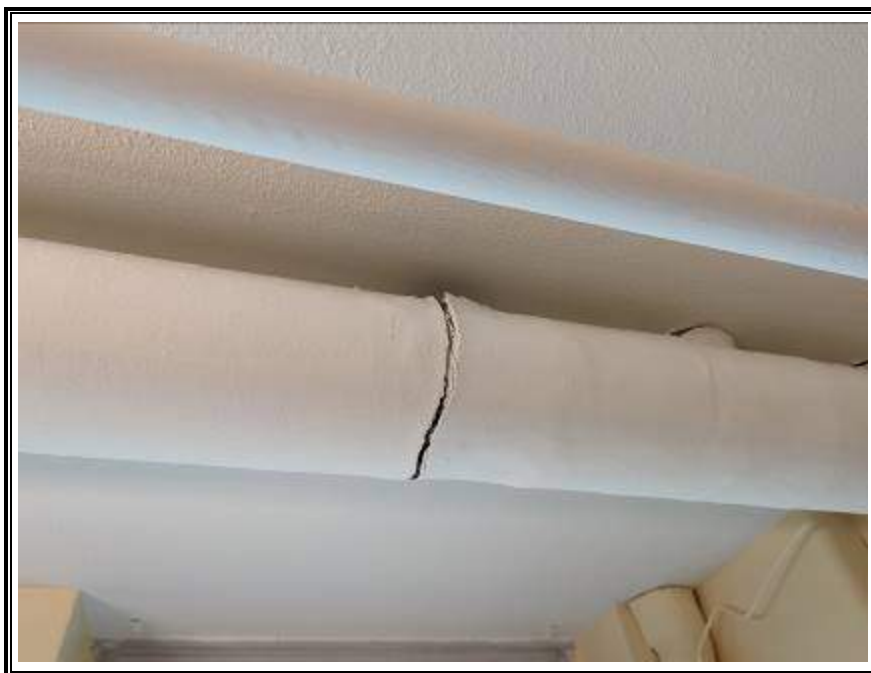
B107

Section rectiligne fendue.

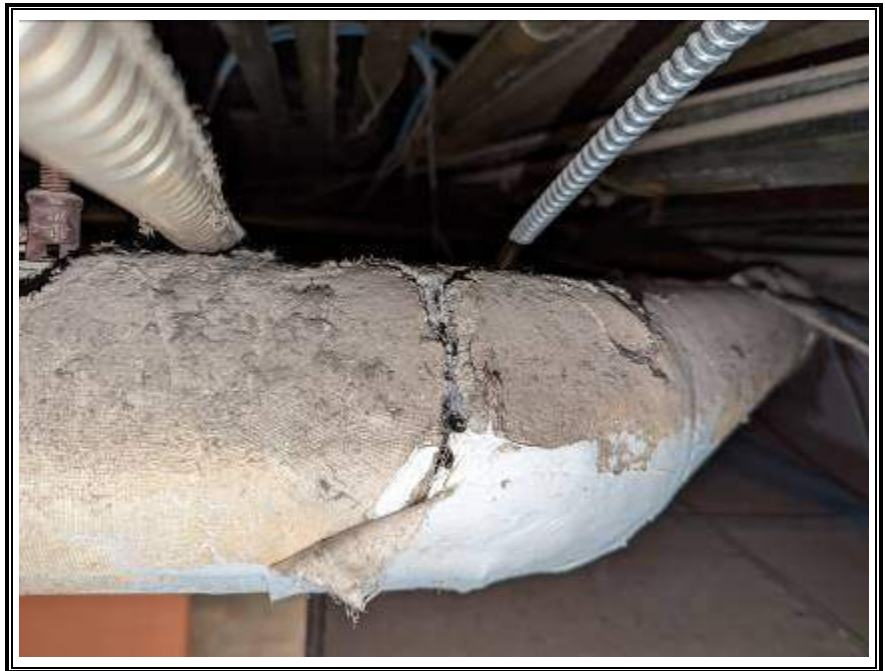
B116

Coude en mauvais état.

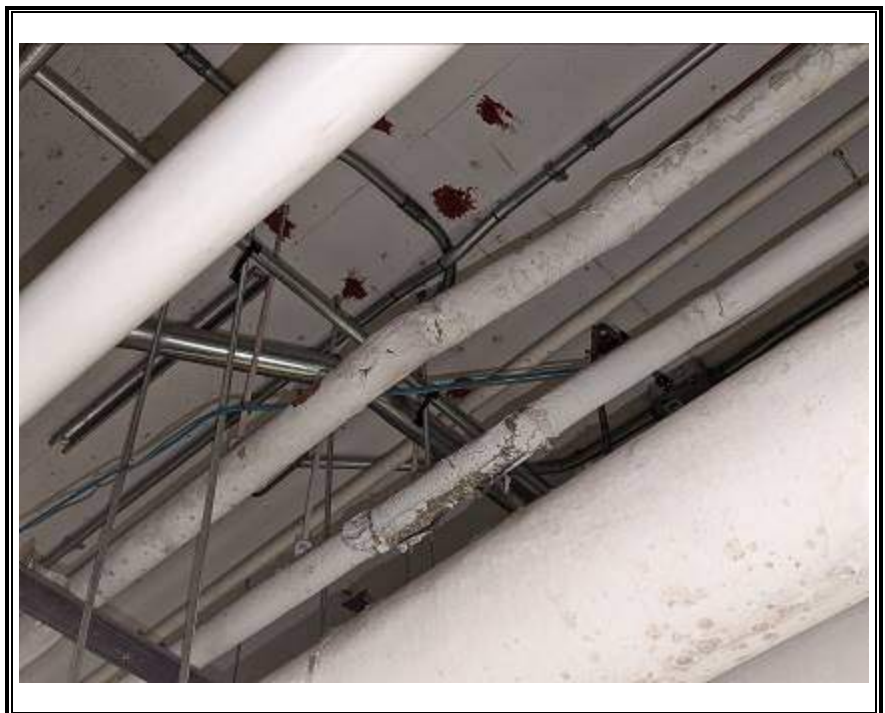
B160

Coudes craqués.

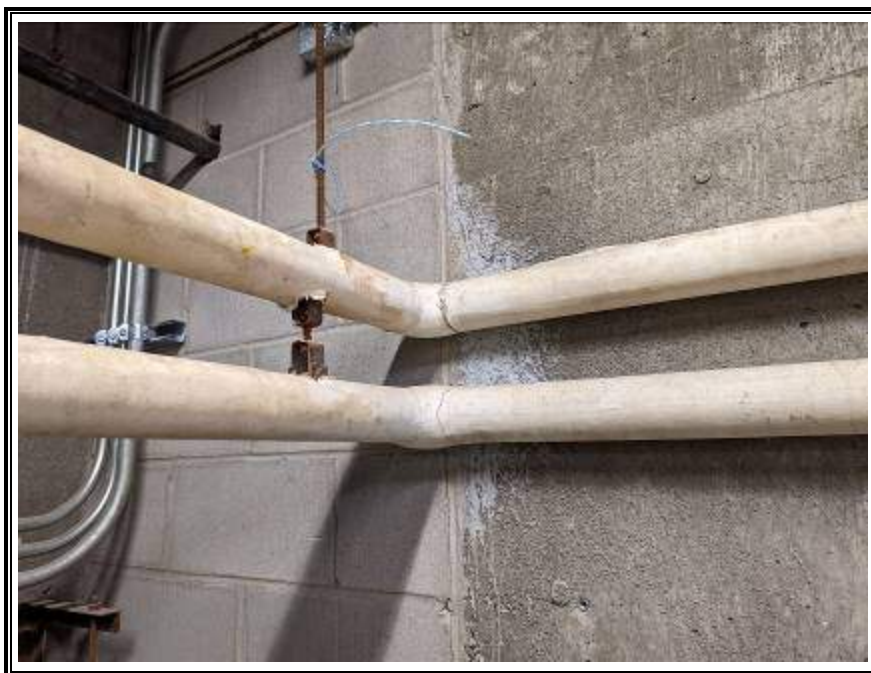
B161

Coudes craqués.

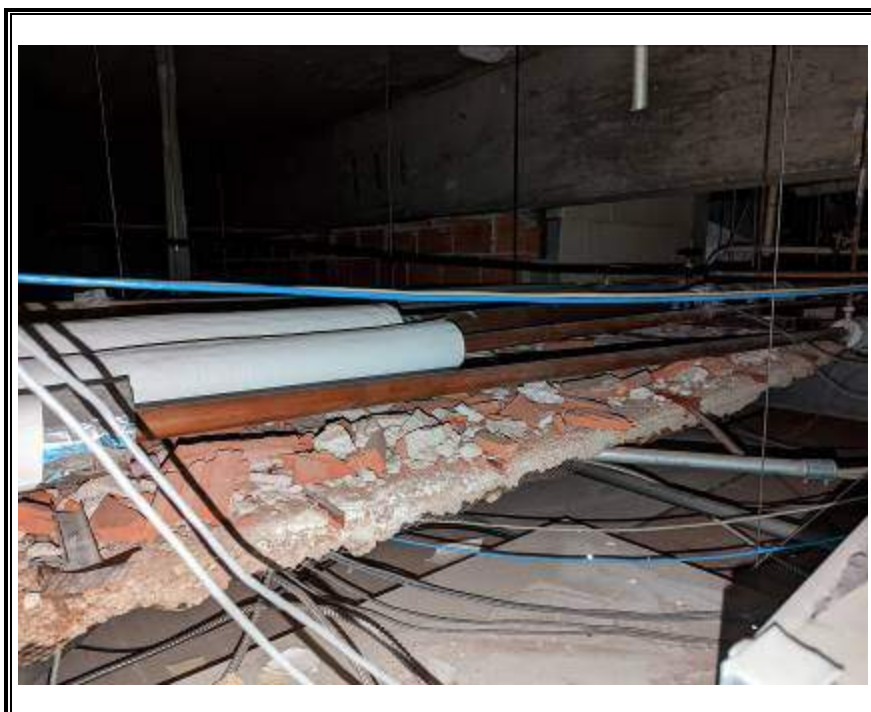
Crépi décoratif à échantillonner.

Débris présents.

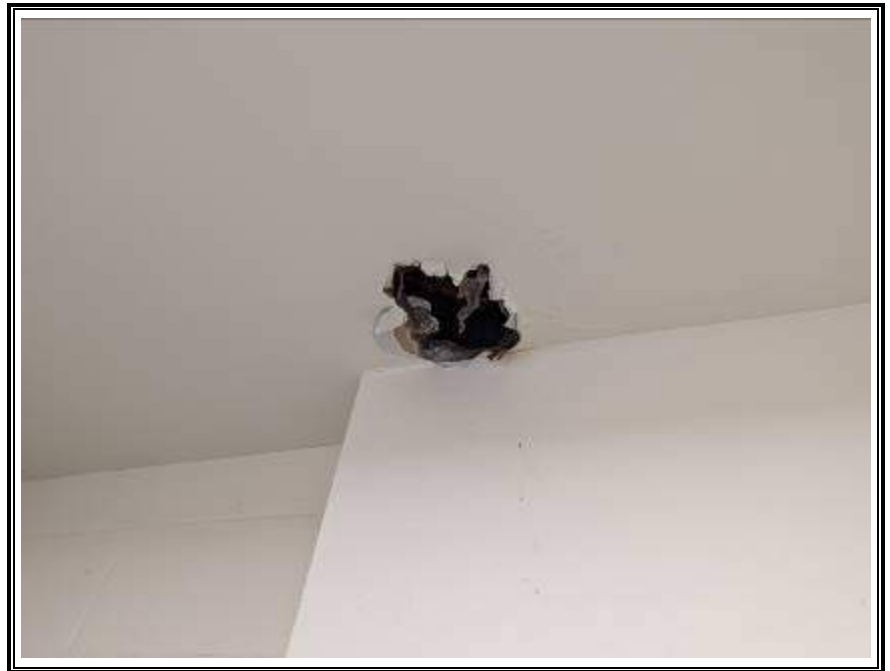
B254

Panneau en fibrociment à échantillonner.

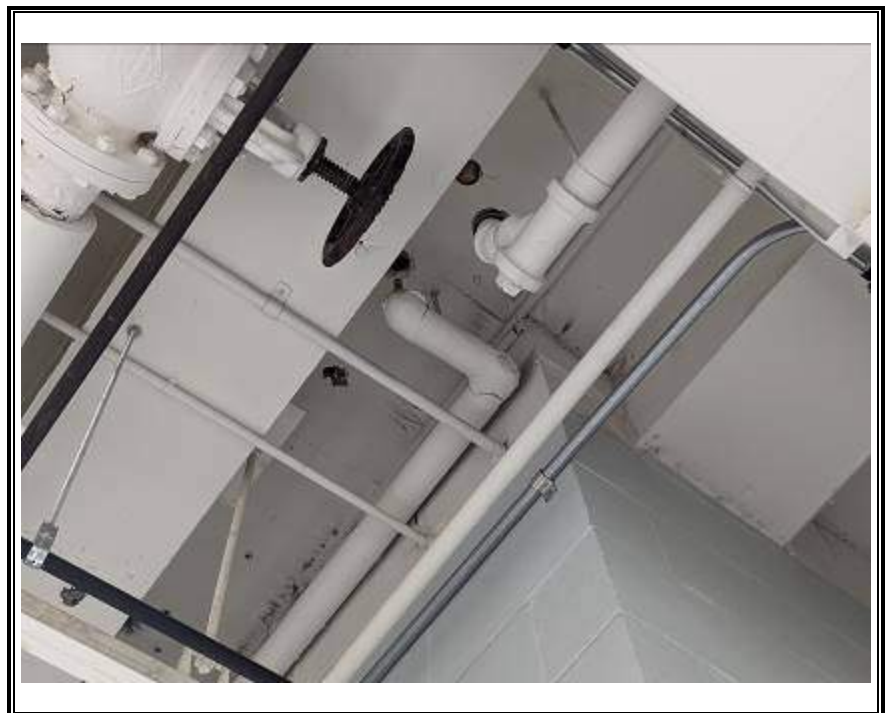
B461

Coude craqué.

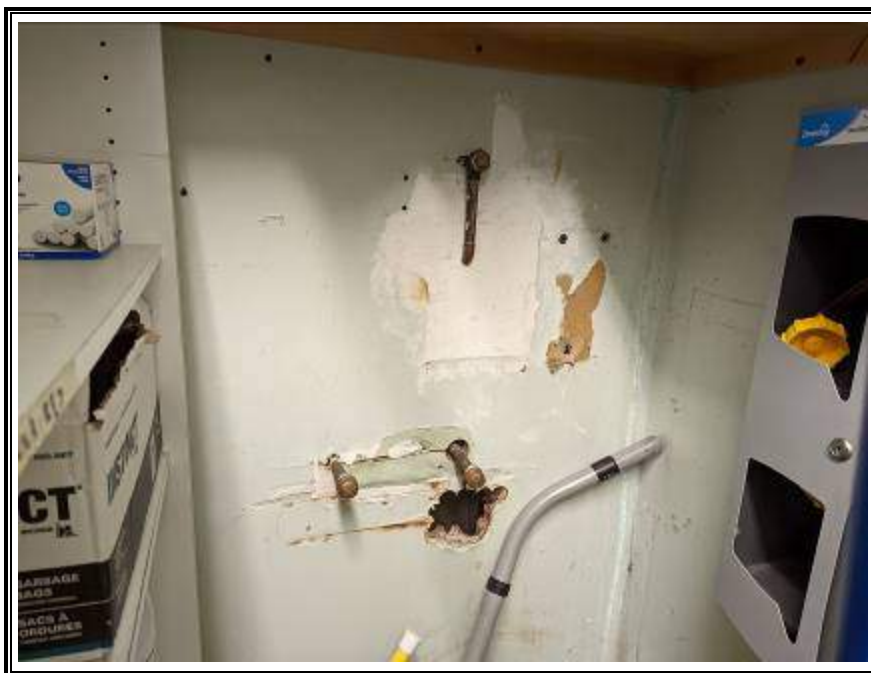
B600.2

Murs de gypse en mauvais état dans ce local d'entretien.

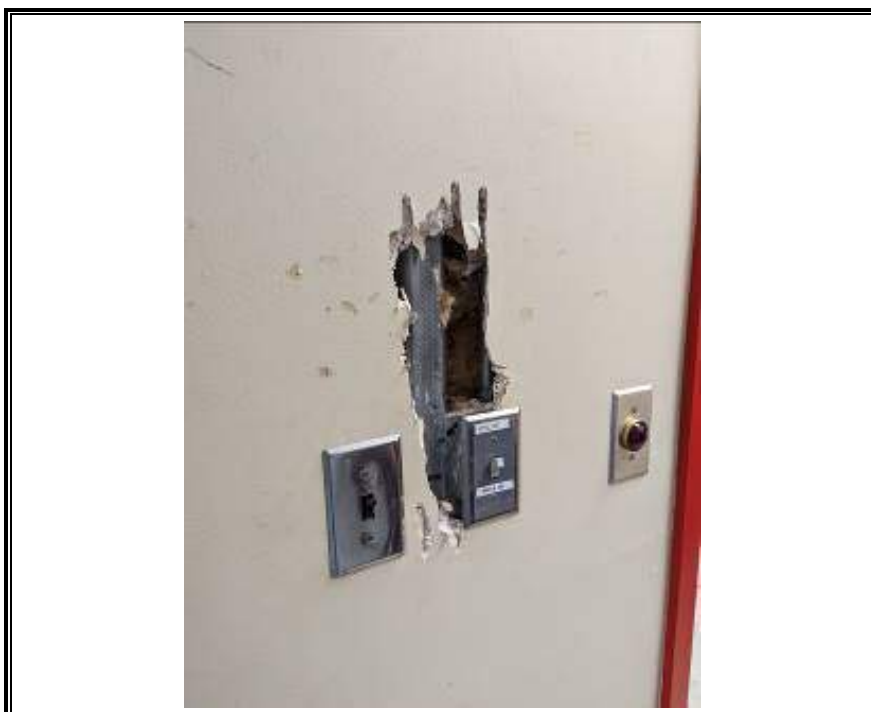
B642

Murs de gypse en mauvais état.

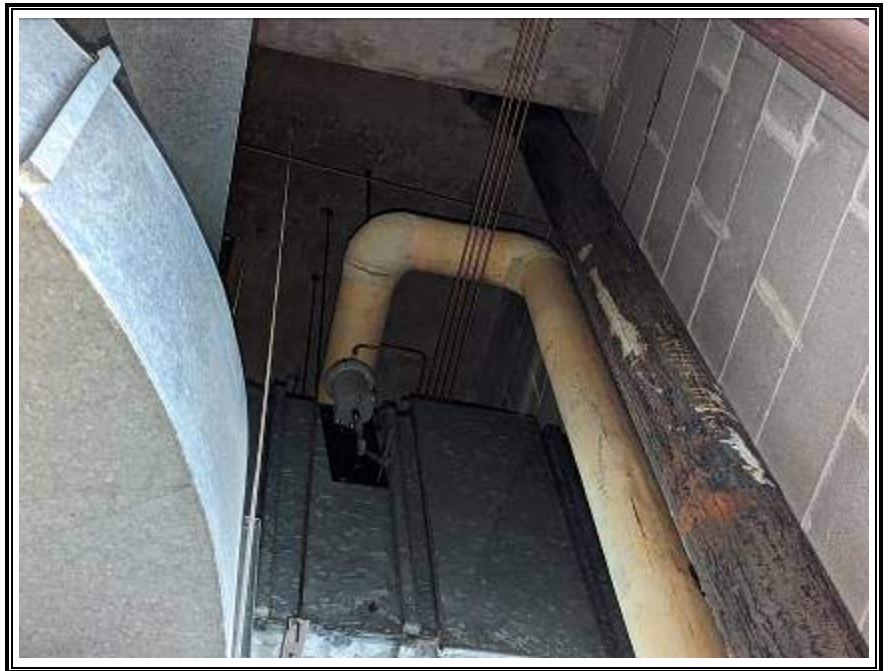
B704

Coude craqué.

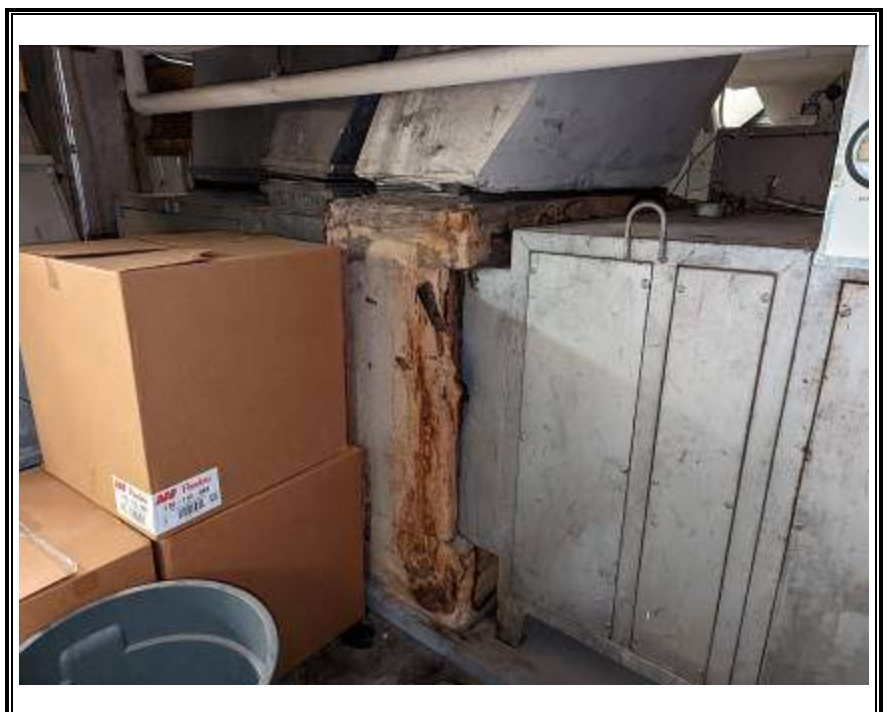
B702

Isolant de ventilation en mauvais état.

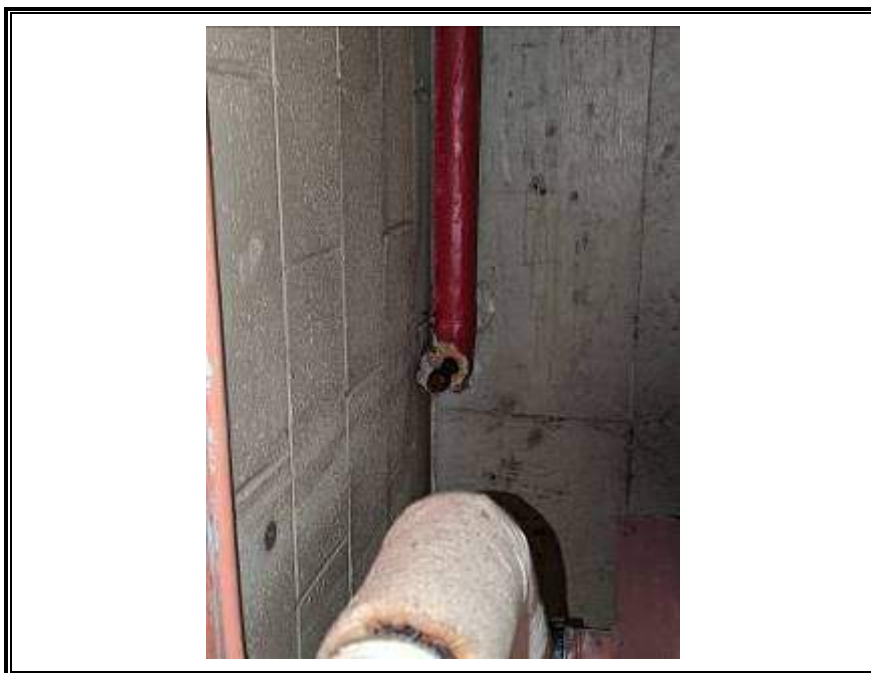
Corridor face au local 140.

Coude en mauvais état.

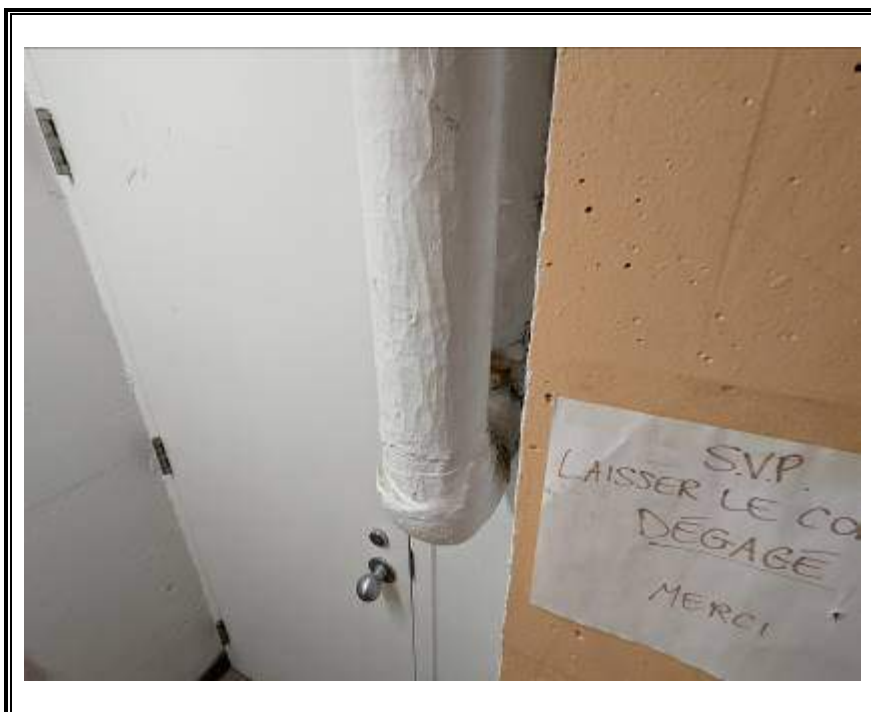
C230.3 (Corridor).

Coude en mauvais état.

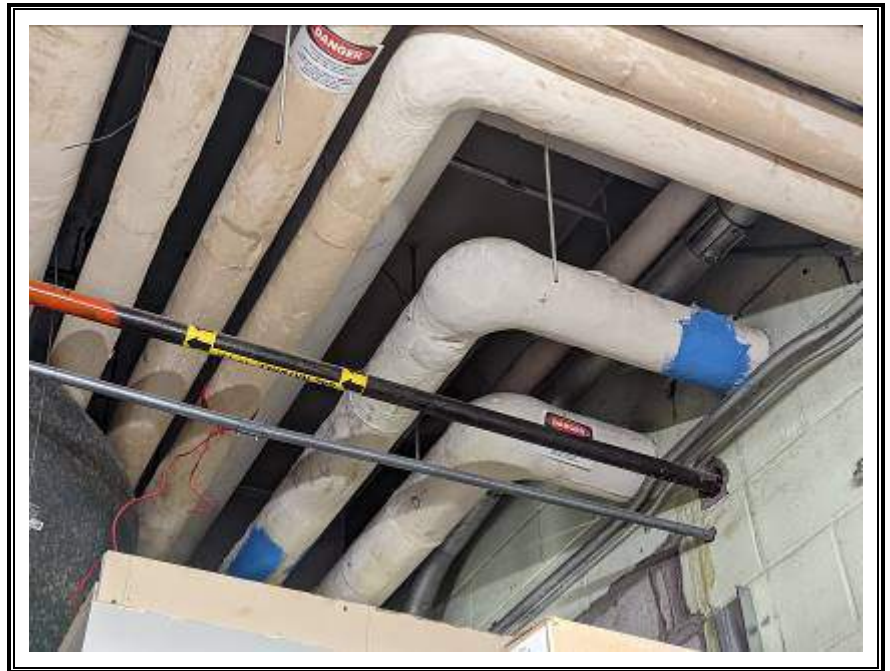
Local 230.5

Coude en mauvais état.

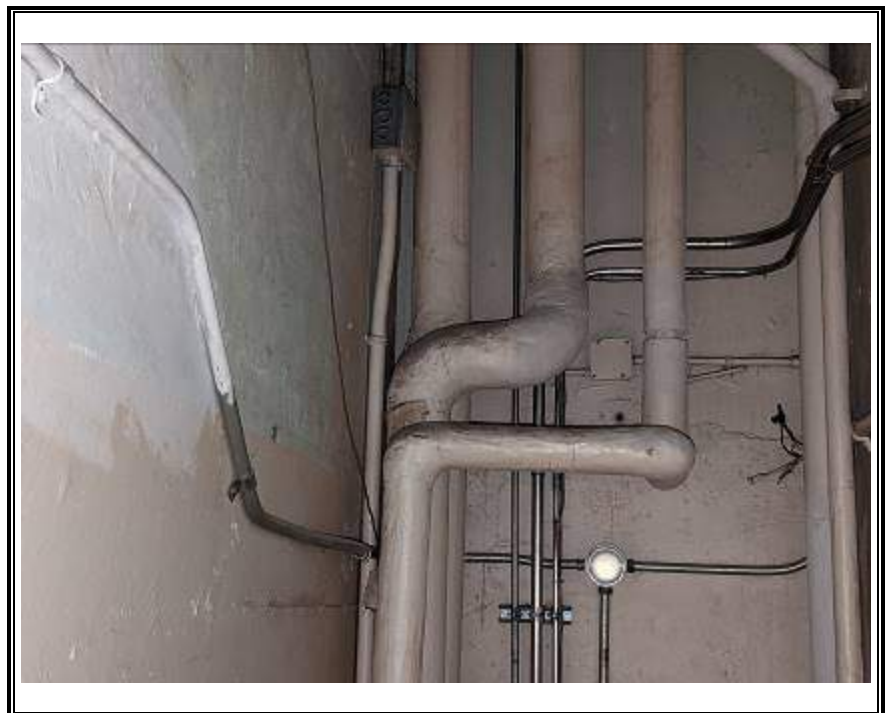
Local 230.6

Coude en mauvais état.

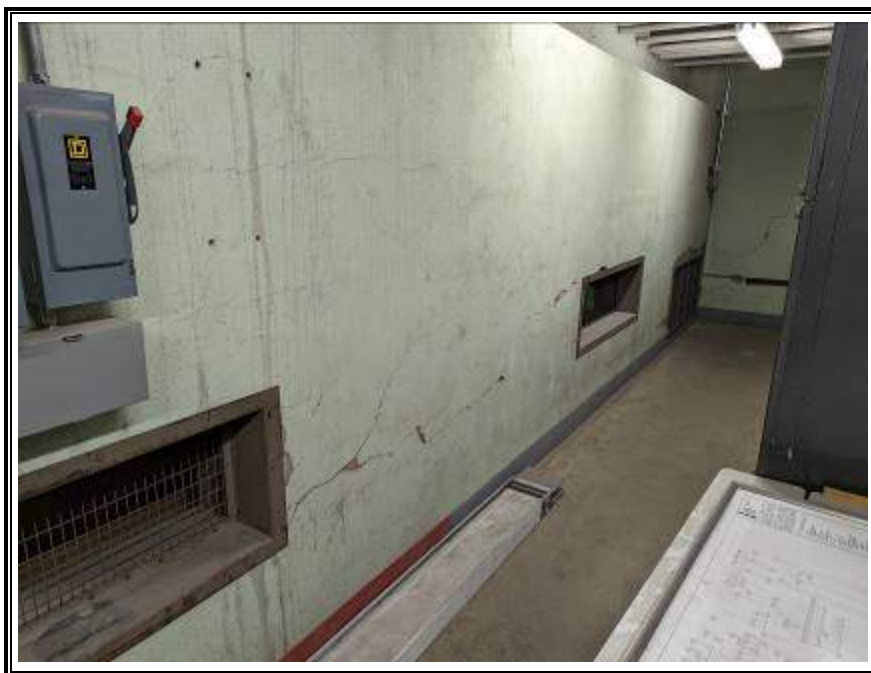
À échantillonner.

En très mauvais état.
